Artrika gräsmarker i Vattenfalls regionnät

Kraftledningsgatans gräsmarker

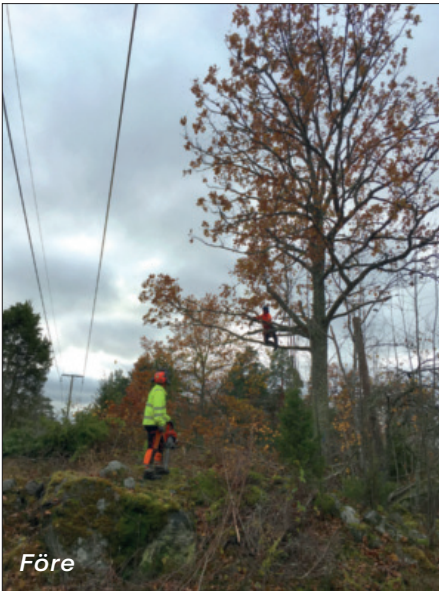
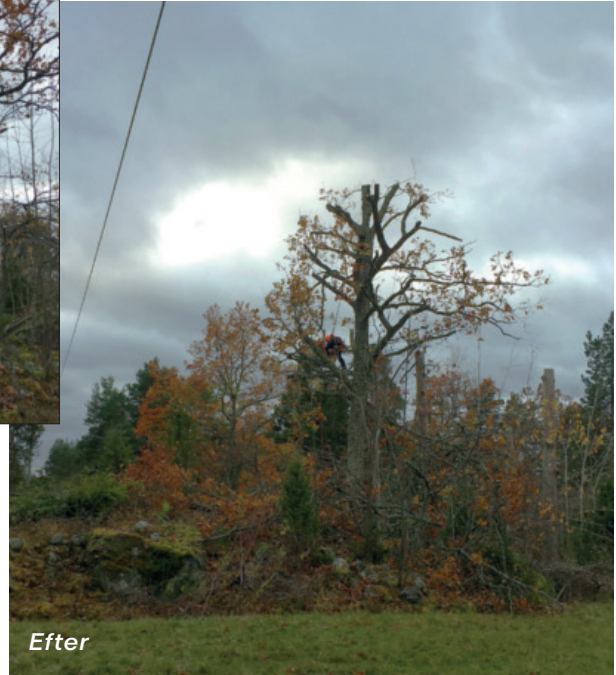
Före

En ek med vid krona beskärs av arborist.

Efter

Naturhänsyn kan innebära att lågväxande vegetation, enbuskar och bärande buskar får lämnas kvar utanför faslinorna, dock inte närmare än fem meter från fasledaren. I vissa fall kan värdefulla träd, exempelvis gamla ekar, beskäras i stället för att fällas. Person- och elsäkerhet ska alltid värnas.

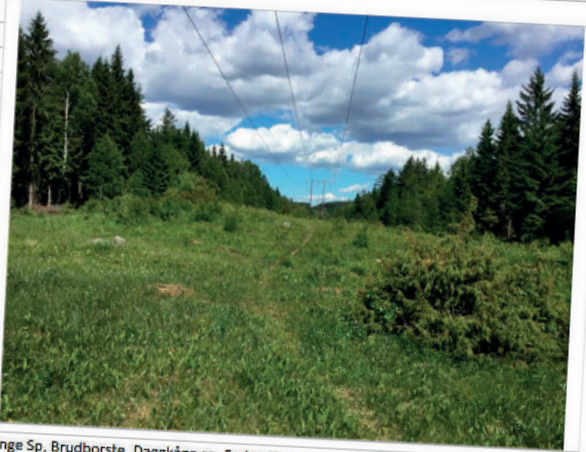
Exempel på objektblad.

Objektsblad har tagits fram för samtliga identifierade objekt. De artrika objekten är även dokumenterade digitalt i en geodatabas. Objektsbladen innehåller en kort beskrivning av objektets naturvärden, instruktioner för den anpassade skötseln, foto och en karta. Vid uppstartsmötet med röjningsentreprenören går de aktuella objektsbladen igenom så att informationen till sist når skogsarbetaren som utför den faktiska åtgärden på objekten i den aktuella kraftledningsgatan.

När röjningsentreprenören fullgjort sina uppgifter ska åtgärden ha dokumenterats i ett protokoll med text och bild. Två bilder ska tas på samma plats som i objektbladet, en bild innan rönjningen och en bild efter utförd åtgärd. Protokoll med bilder skickas till områdesansvarig hos Vattenfall Eldistribution. För att säkerställa att åtgärderna blivit utförda enligt givna instruktioner görs uppföljningar.

Objekt nr	M48
Littera	
Namn	St Malmkärra
Inventerare	Kirsi Jokinen
Datum	6/7/2018
Dom. biotop	Frisk gräsmark
Pågående hävd	Nej
Patrollstig	Ja
Öppet	
Antal arter	23
Rödlistad/ fridlyst art	Ja
Skyddsvärd art	Ja
NVI-klass	2
Längd (m)	290
Original ID

Beskrivning Enligt informationsskyltar uppsatta av länsstyrelsen förekommer väddnätfjäril i området. Ledningsgatan slås av länsstyrelsen med jämna mellanrum. Förekomst av fältgentiana och brudsporre. Patrullstigen är bred. Skötselns samordnas med länsstyrelsen.

Åtgärd Breddning av patrullstigen

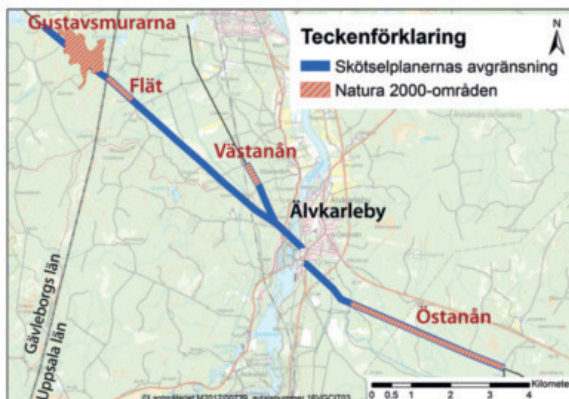
Kartan visar de fyra Natura 2000-områdena i Vattenfalls kraftledningsgator vid Älvkarleby. Särskilda skötselplaner har utarbetats för dessa värdefulla naturområden och de ledningsgator som binder samman dem. Skötselplanerna omfattar totalt cirka 16 km varav omkring 7 km ligger inom Natura 2000-områdena.

Skötselplanerna är framtagna i samarbete mellan Vattenfall Eldistribution och länsstyrelserna i Uppsala län respektive Gävleborgs län. Planerna gjordes redan 2011 och de binder samman fyra Natura 2000-områden: Flät, Östanån, Västanån och Gustavsmurarna. Syftet med skötselplanerna är att skapa goda förutsättningar för väddnätfjärilen och andra arter knutna till ängs- och betesmarker. Väddnätfjäril är en rödlistad art som ingår i EU:s habitatdirektiv och det finns ett nationellt åtgärdsprogram (ÅGP) för att bevara arten.

Inledningsvis utfördes ett antal restaureringsinsatser som därefter har följts av underhållsåtgärder i enlighet med skötselplanen. Vattenfall Eldistribution ansvarar för skötseln av patrullstigen som breddats från tre till fem meter och länsstyrelserna ansvarar för skötseln av gläntor.
